Szakmai beszámoló

RÖVIDÍTETT RESTAURÁLÁSI DOKUMENTÁCIÓ

Nőgyógyászati vizsgálószék, „Dr Block és Társa, Budapest” felirattal

2./ Nőgyógyászati vizsgálószék (ltsz.: 2005.170.1.)

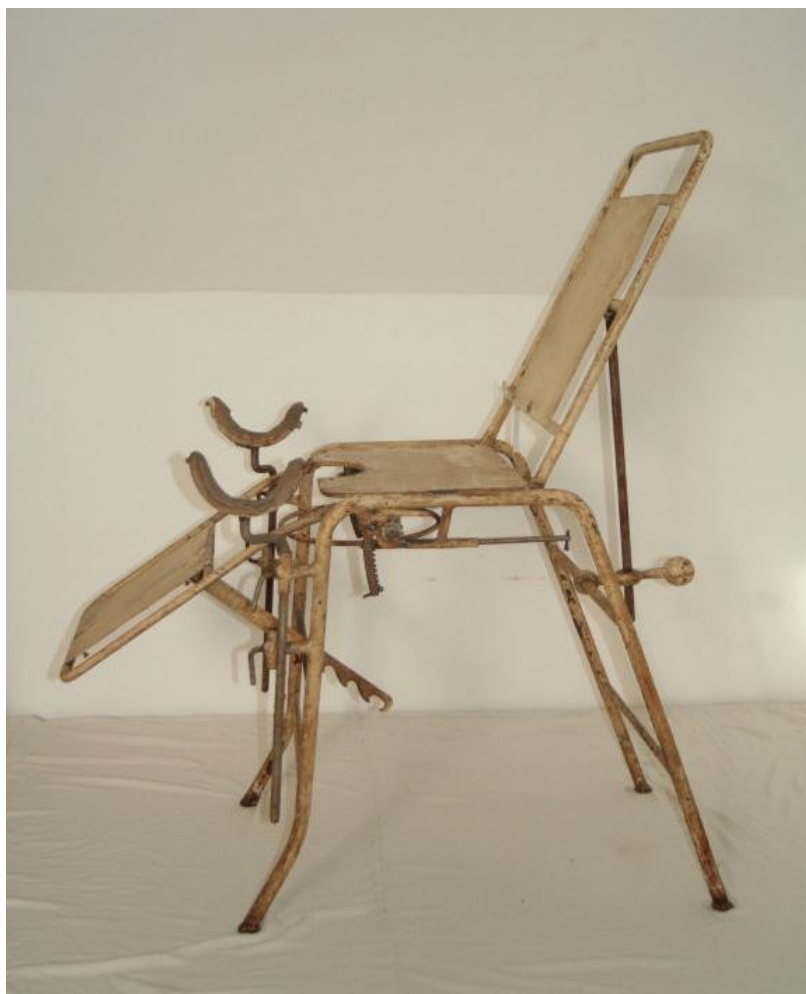
A nőgyógyászati vizsgálószék fehér olajfestékkel festett, csővázas szerkezet, állítható háttámlával, ülőfelülettel és lábtartókkal (1. kép). A háttámla és a lábtartó vége lekerekített csőváz. A hát-, láb és ülőfelület festett lemez. A lemezek hátulján található akasztó szegecsek alapján sejthető, hogy eredetileg párnázott lehetett, jelenleg párna nem található rajta. Az ülőrész elől középen kis körívben kivágott. Az ülőfelület állításához egy kart használtak (jelenleg nincs meg) mely fogaskerékajtással emelte meg az ülés végét. Két, 13 cm hosszú csőben vezetve állítható az ülés alatti lavórtartó vázszerkezet. A lábat magasan tartó kengyelek bőrrel borított, párnázott „U” alakban végződnek, melyeket használatuk során (az elkopott bőr eltakarására) Leukoplast ragasztószalaggal borítottak, így az tovább használható volt. A széken nikkelbevonatot alkalmaztak több helyen is, a háttámla és kengyelek tartó rúdján valamint a lavórtartó váz rúdján és fogantyúján.

1. ép: 1. szék restaurálás előtt

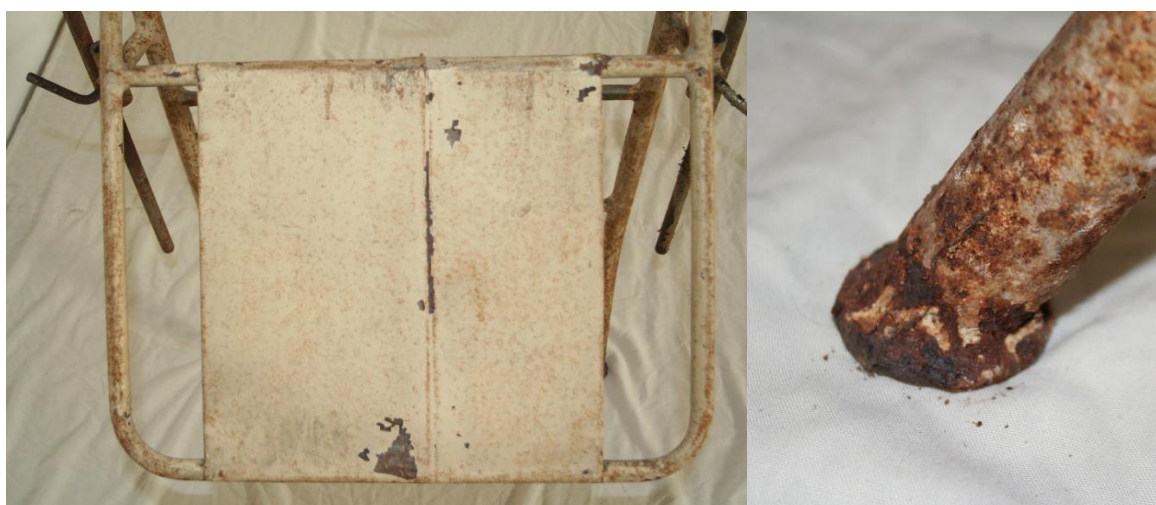
Restaurálás előtti állapot A műtárgy egész felületét vastagon por borította. A szerkezet néhol szétesett. A festés besárgult, sok helyen repedezett, peregő, a rozsdától elszíneződött volt (2, 3. kép). A nikkelezett acélfelületek erősen korrodáltak voltak. A sérült felületeket még a használatkor ezüst színű festékekkel átfestették a háttámla tartó rúdján, a lábtartólemezt támasztó keresztrúdon és az ülőfelület billentését szolgáló fogaskeréken és fogaslécen. A Leukoplasttal, bőrrel és textillel borított, kipárnázott

lábtartó kengyelek nagymértékben szennyezettek, sérültek, szakadtak, hiányosak voltak.

2-3. kép: 1. szék restaurálás előtt (részletek)

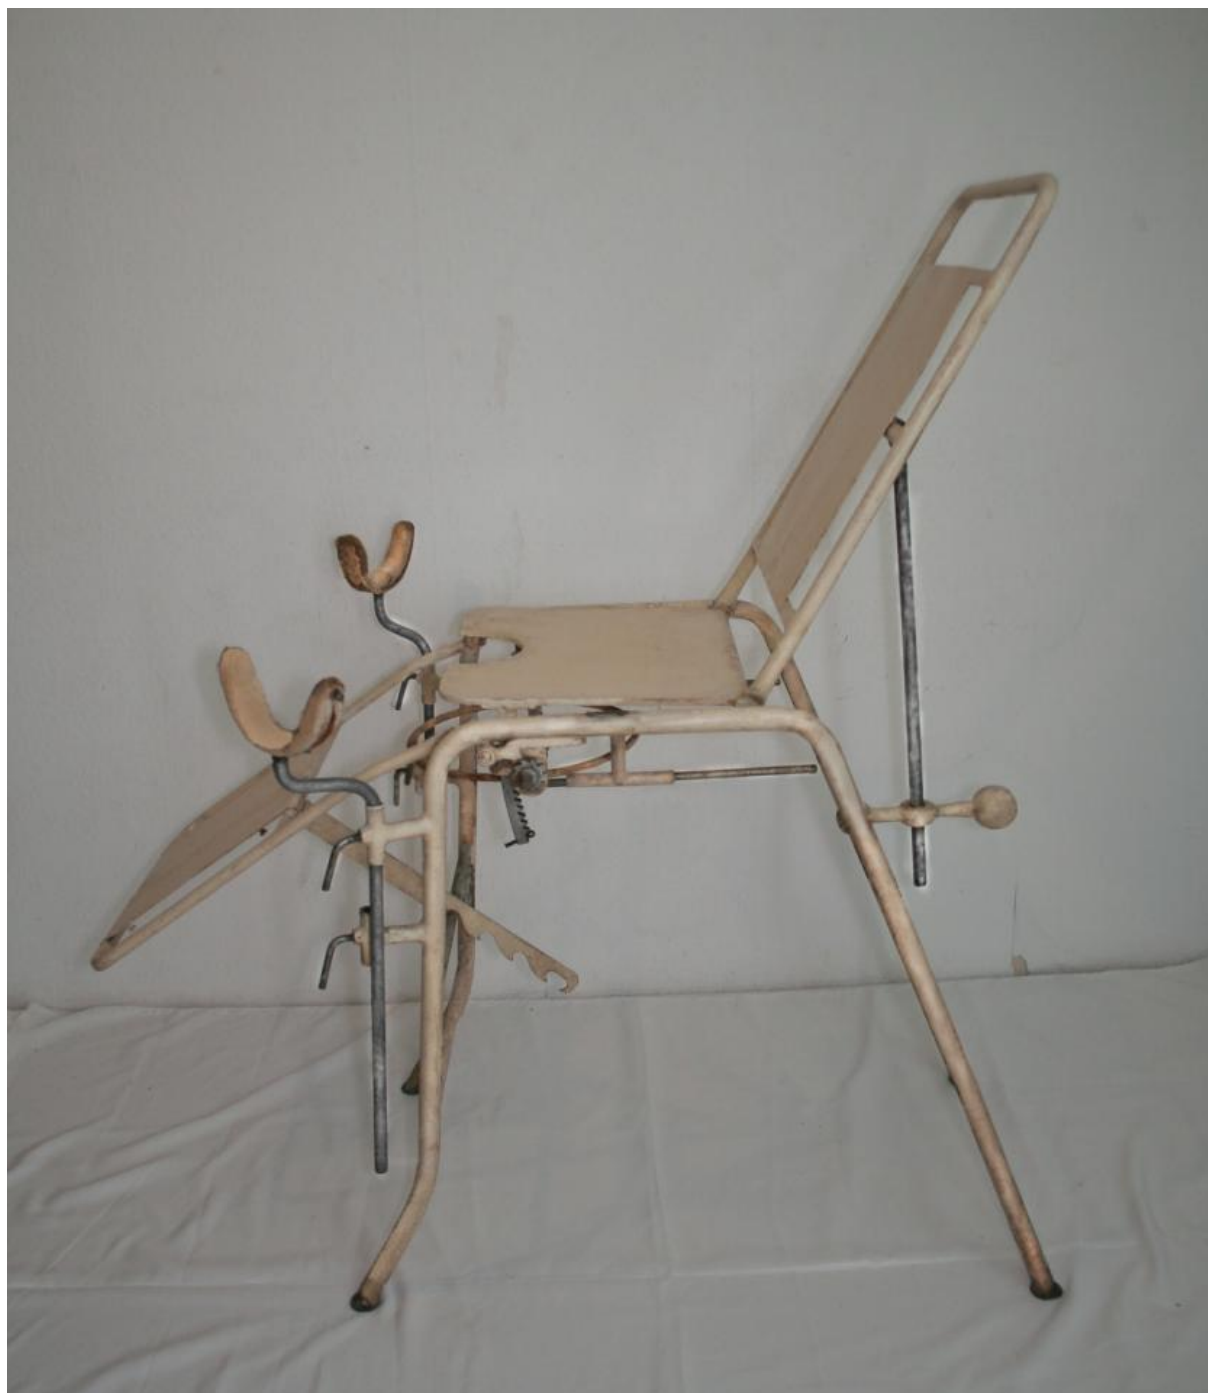
4. kép: 1. szék restaurálás után

Az 1. szék nagymértékben sérült lábtartó kengyelének helyreállítása a szétbontást követően vált lehetségessé. A korrodálódott „U” alakú tartó vas tisztítását és konzerválását követően a lószőrrel kitömött, vászonnal borított párna arra visszakerült, egy új vászon segítségével varrtuk vissza a felületre. Az eredeti bőrborításnak csak a töredéke maradt meg a Leukoplast alatt, ezért a sérült töredékek külön megőrzésre kerültek és vastagságában, típusában és színében megegyező bőrrel lettek pótolva az eredetinek megfelelő rögzítési móddal.

A lebontott Leukoplast megfelelő formán rögzítve mellékelve lett a műtárgyhoz, hiszen ez a későbbi javítás tükrözi az orvosi vizsgáloszék használatának körülményeit. Azonban azért, hogy az eredeti anyaghasználat is látható legyen, nem került vissza a kengyelre.

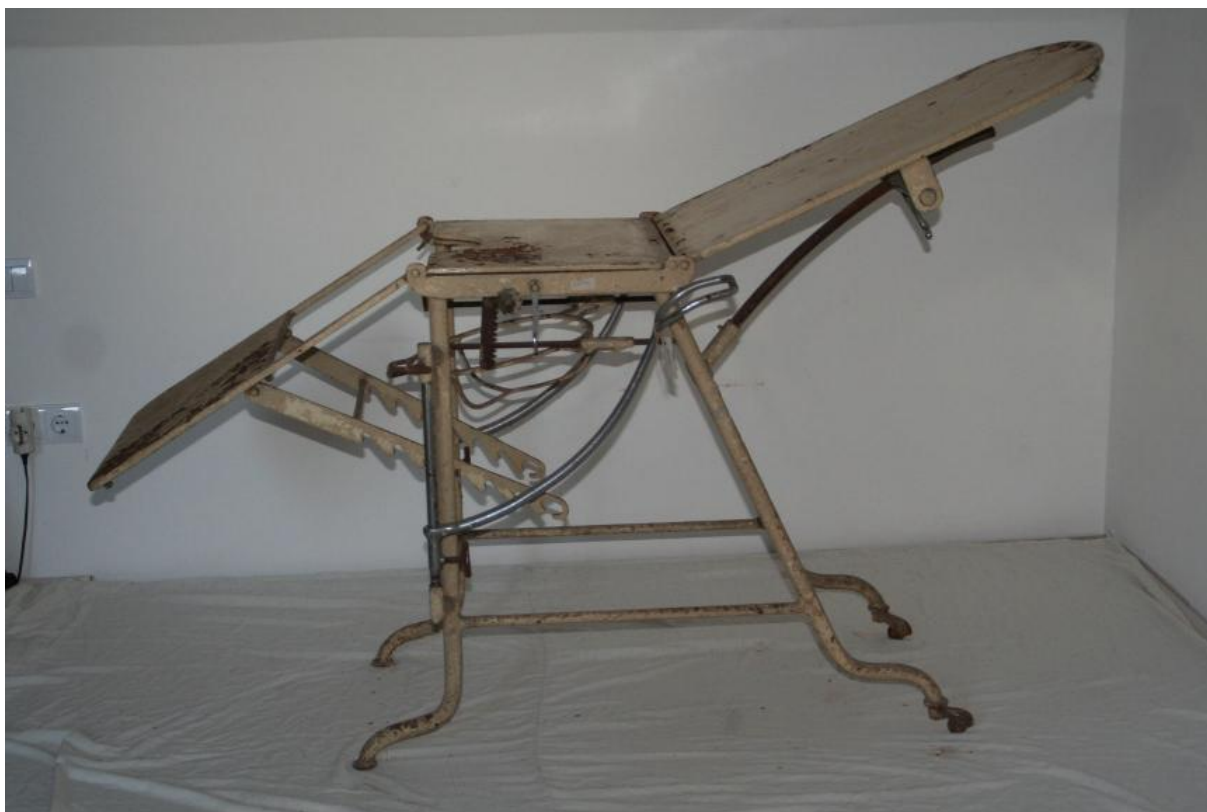
A vizsgálószék lába csővázas szerkezet, olajfestékkel fehérre festett (két rétegben). Az ülőrész, a hát- és lábtámla lemezzel borított, festett, állítható dőlésszögű (5. kép). A háttámla felül félköríves, a lábtartó lemez lekerekített. Ahogyan ez az ilyen tárgyaknál megszokott, az ülőrész elöl közepén kis körívben kivágott, egy kar segítségével (mely hiányzik) egy fogaskerék szerkezettel dönthető, egy támasztókar rögzíti a kívánt pozíciót. Oldalanként két-két gyűrűben vezetve állítható az ülés alatti lavórtartó vázszerkezet. Különálló, nyomott mintás bézs színű viaszosvászon borítású párnák találhatóak az ülőrészen és a háttámlán, melyek fa szerkezetűek, az aljukat textillel vonták be. A háttámla egy mechanikus szerkezetnek köszönhetően állítható, dönthető, csavarral rögzíthető. A két oldalon állítható magasságú (csavarral rögzíthető) krómozott lábtartó kengyelek találhatóak.

A műtárgy egész felületét vastagon por borította. A szerkezet néhol szétesett. A festés besárgult, sok helyen repedezett, peregő, a rozsdától elszíneződött, foltokban sárgult volt (5, 7. kép). A nikkelezett acélfelületek erősen korrodáltak voltak, a krómozás több helyen hámlott. A párnák alján, a textillel borított részekben penészfertőzés nyomai voltak láthatóak fekete és vörös foltok formájában, jellegzetes penész szaguk volt. A penészesedés következtében a textil alatti fa szerkezeti elemek roncsolódtak. A viaszosvászon felülete erősen szennyezett és repedezett volt. Alul a textilt rögzítő szegek fokozottan korrodáltak voltak, a textilt elszínezték.

5. kép: 2. szék restaurálás előtt (párnák nélkül)

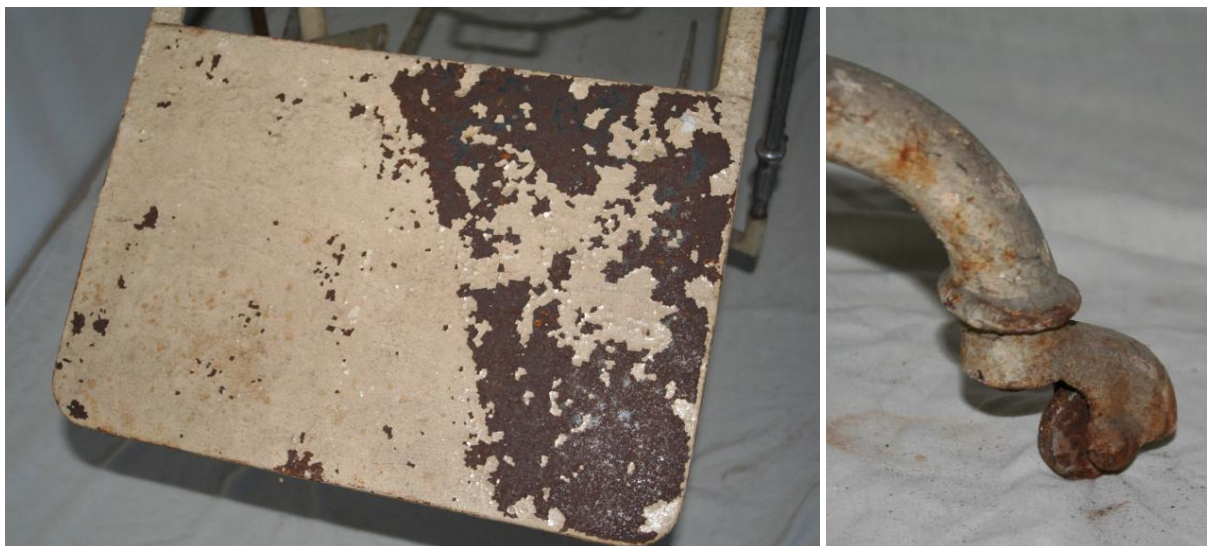
6-7. kép: 2. szék restaurálás előtt (részlet)

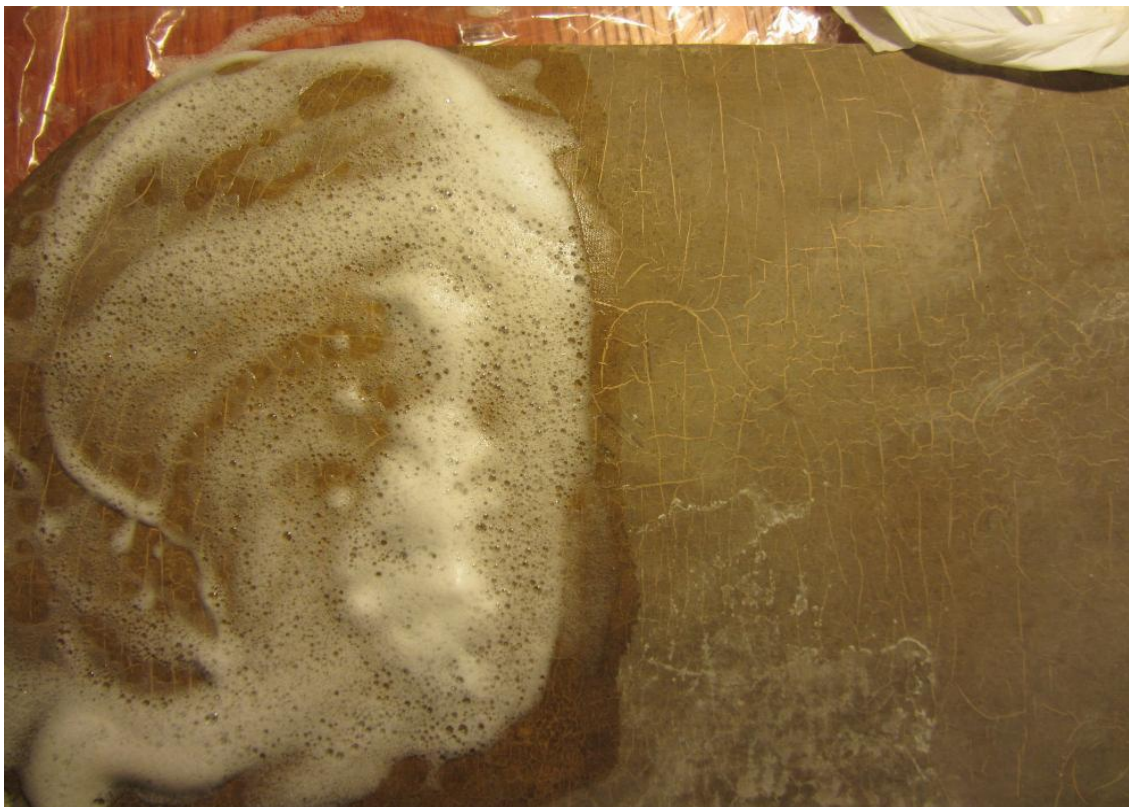
8. kép: Háttámla párnájának tisztítása

A viaszosvászon és a Leukoplaszt tisztításához (mechanikus portalanítás után) zsíralkohol-szulfát desztillált vizes oldatának habját használtuk (8. kép). Ezt desztillált vizes öblítés követte. A viaszosvászon borítású ülőpárna felületén, a vastag sötét szennyeződés réteg eltávolítása után láthatóvá vált, hogy egy nagy foltban valamilyen színes anyag, feltehetőleg színes újság tapadt. Ezt szikével lehetett eltávolítani (9. kép). A Leukoplaszt maradványok tisztítását a kengyel formájának megfelelő Nikecellből készített formán végeztük.

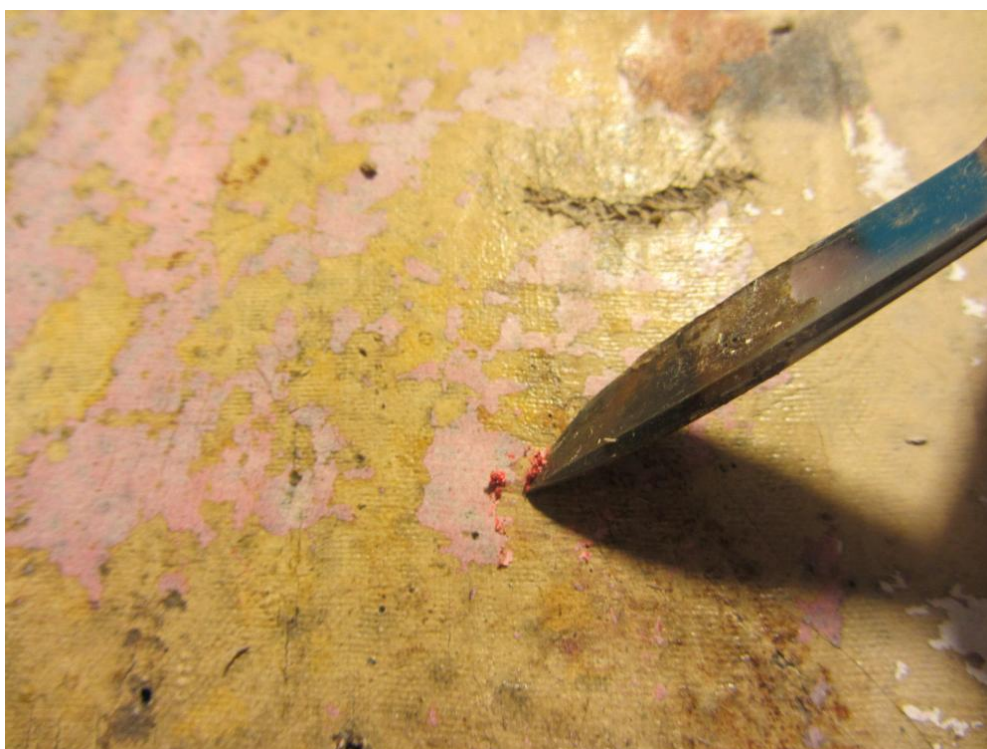
9. kép: Háttámla párnájáról a festék szennyeződés eltávolítása

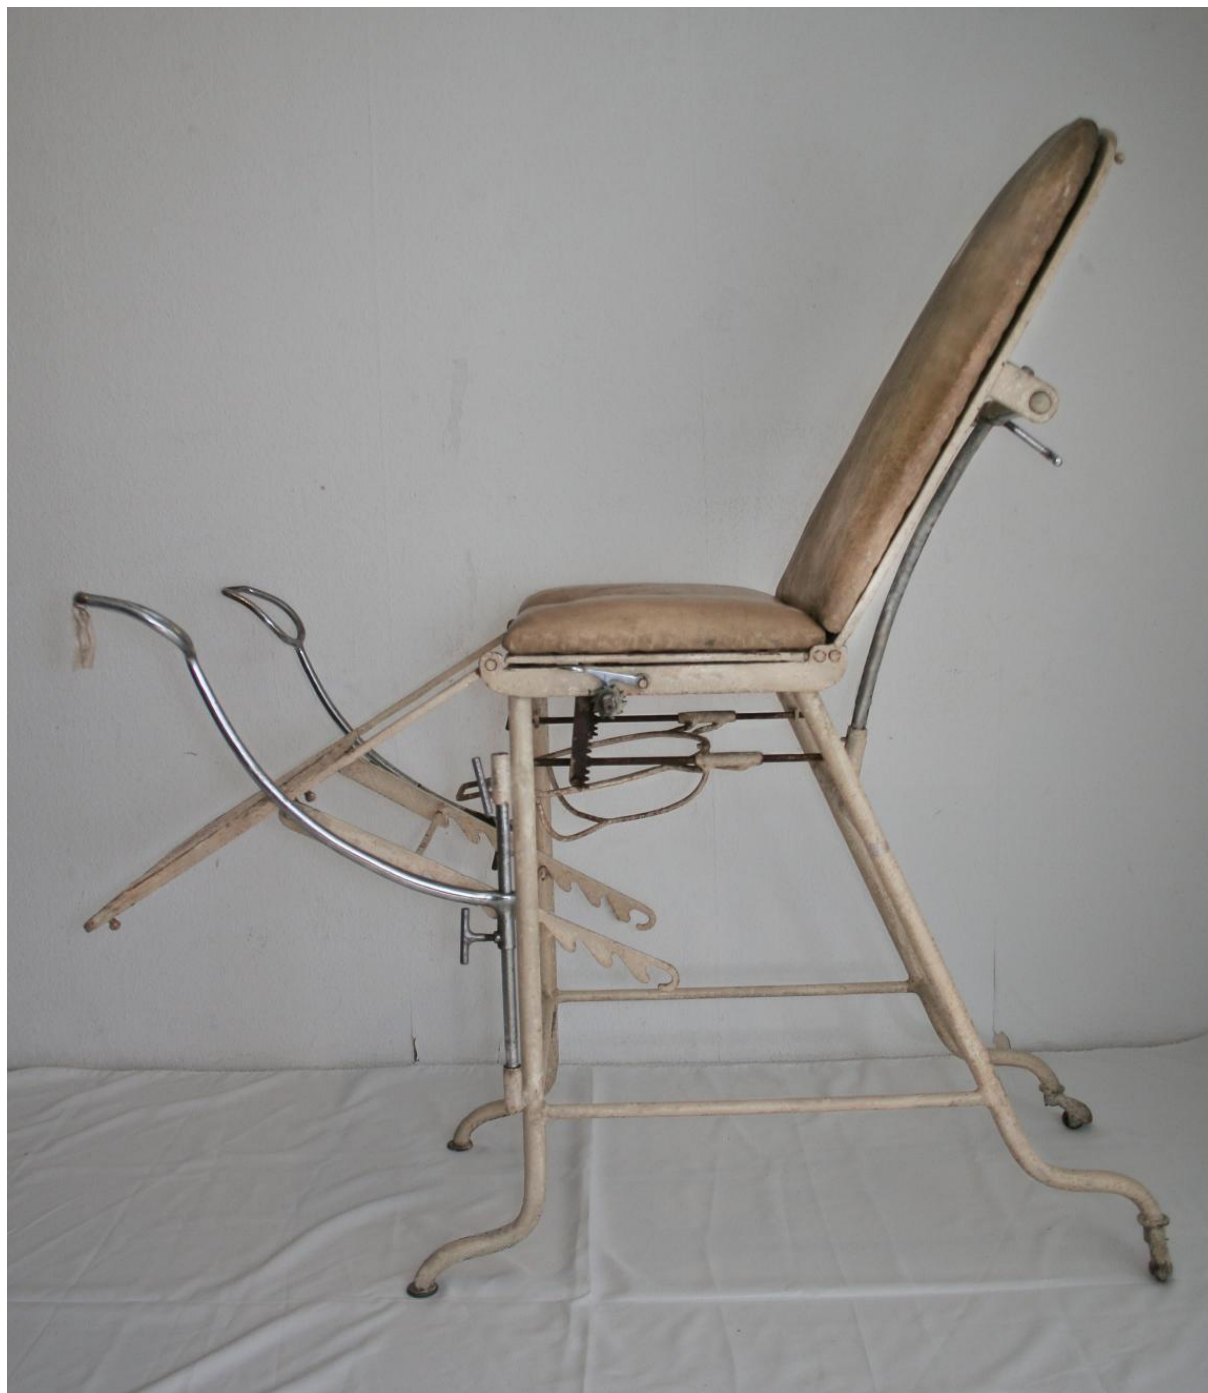
10. kép: 2. szék restaurálás után (párnákkal)
